RAPPORT ONDERZOEK (GROND-  
)WATEROVERLAST

EEMNES CENTRUM

| DATUM | 25 november 2019 |
| DOCUMENTNUMMER | P18-0491-002 |

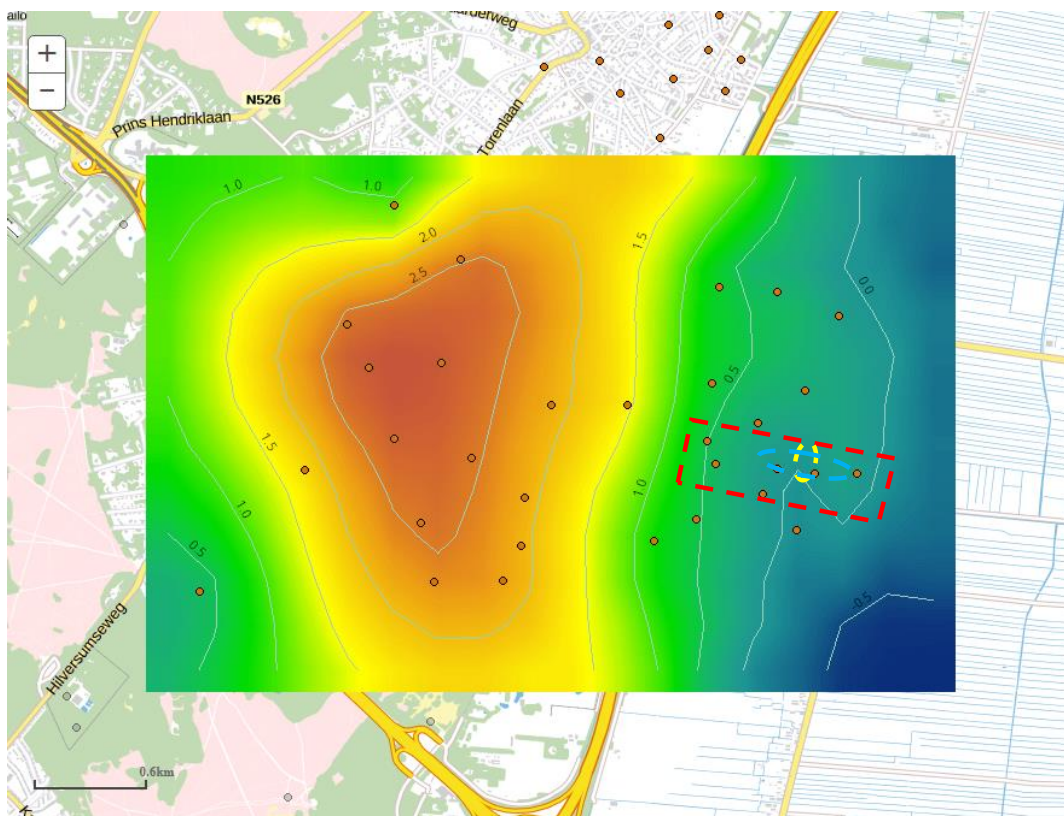
**Figuur 2-7: Isohypse van grondwater op 11 december 2017 (hoge grondwaterstand) (bron: [www.grondwatertools.nl](http://www.grondwatertools.nl))**

Uit Figuur 2-7 blijkt dat tijdens hoge grondwaterstanden de grondwaterstand in het onderzoeksgebied tot boven NAP 0,00 m kan stijgen. Het wegpeil ligt hier rond de NAP +0,20 m, het grondwater komt dus tot vlak onder maaiveldniveau. Tijdens lage grondwaterstanden is dit niveau lager dan NAP -0,50 m. Tijdens zowel hoge als lage grondwaterstanden is te zien dat het grondwaterverhang vanaf de stuwwal in het westen naar de polders in het oosten verloopt.

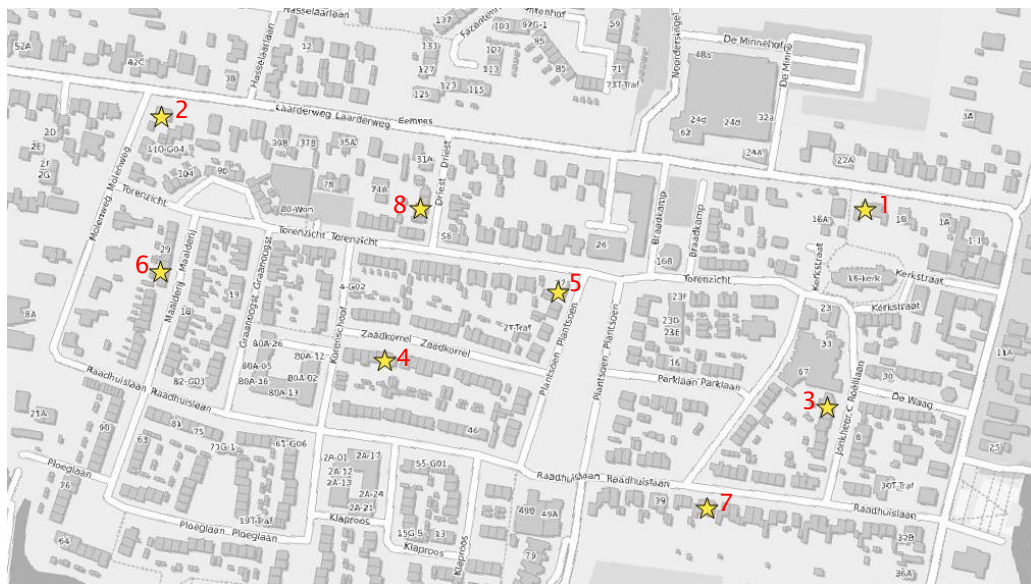
**Figuur 2-12: Overzicht bezochte adressen inclusief kruipruimte inspectie**

Alle geïnspecteerde woningen zijn voorzien van een spouwmuur. De begane grondvloer bestaat bij een deel van de woningen (nr. 2, 3 en 8) uit balken. Ter plaatse van de overige locaties bestaat de begane grondvloer uit beton met op locatie 1 en 5 een isolatie in de vorm van piepschuim.

Uit de kruipruimte inspecties komt naar voren dat ter plaatse van alle locaties de kruipruimtes het gehele jaar door minimaal vochtig zijn. Daarnaast staat in delen van het jaar, wanneer de grondwaterstand hoger is, in een aantal kruipruimtes en kelders water. Het gaat hier met name om de diepere kruipruimtes en kelders vanaf circa 70 cm diep waarbij de locaties welke het dichtst bij de Torenzicht gelegen zijn het meest gevoelig lijken (5, 6 en 8).

Zo kunnen kruipruimtes worden opgevuld met grof materiaal. Dit grove materiaal bestaat uit bijvoorbeeld thermochips en schelpen. Thermochips beperken de verdamping van vocht dat in de grond zit door de overdracht van opstijgende kou en vocht te beperken. Schelpen bestaan voor het grootste deel uit kalk en hebben een vochtwerende, waterkerende en isolerende werking.

Een andere mogelijkheid is het tegengaan van intredend vocht in kelders en kruipruimten. Geadviseerd wordt direct contact tussen hemelwater en gevels te voorkomen, om intrede van water in de kelder en fundering te voorkomen.

Ook het waterdicht maken van lager gelegen ruimten en het voorkomen van intredend vocht is hierin een optie. Dit kan door deze ruimten waterdicht te injecteren of af te dichten met minerale mortels of bitumenafdichting.

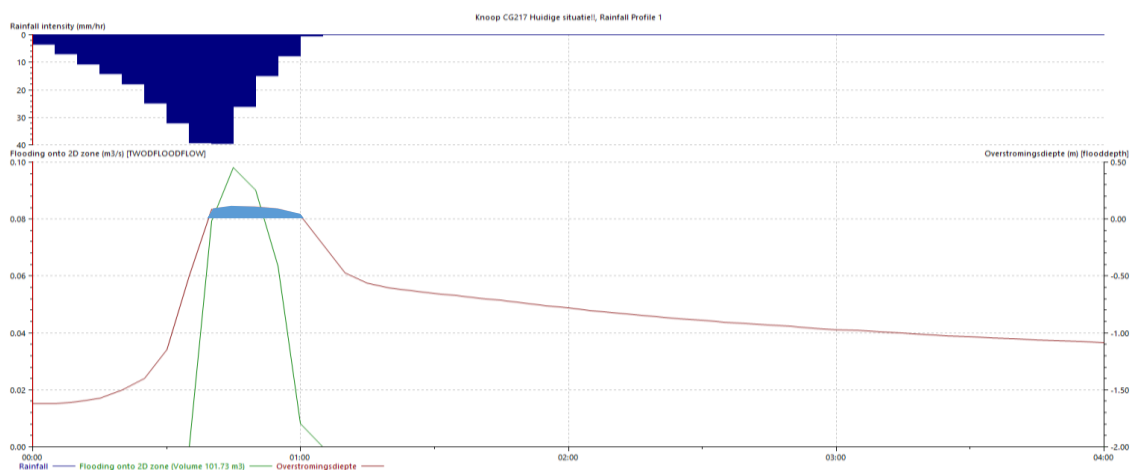
**Figuur 3-1: Berekende waterstand in put CG217 (Driest)**

De theoretische buien L08, L09, L10 en 60 mm in één uur zijn in het rioolmodel van Eemnes doorgerekend. In de Driest wordt bij iedere doorberekende bui water op straat berekend. Uit de modelberekening komt naar voren dat vanuit diverse putten in de Driest en Torenzicht water-op-straat ontstaat. Hierbij vallen twee putten op, deze betreffen put CG217 in de Driest en CG230 in de Torenzicht, zie ook figuur 3-1 en 3-2.

Op deze plaatsen bevindt zich het laagste maaiveld in het onderzoeksgebied waardoor deze kwetsbaar zijn voor water-op-straat. Dit water-op-straat vindt tegelijkertijd plaats ondanks dat de putten een paar honderd meter uit elkaar liggen. Dit kan verklaard worden doordat de berekende spiegelverhanglijn nagenoeg vlak is en vlak stijgt wat betekent dat water geborgen wordt en niet afgevoerd. De oorzaak van het water-op-straat ligt vermoedelijk in een bergingstekort van het systeem in deze straten. In deze straten zijn geen hydraulische knelpunten aanwezig. In figuur 3-3 staat de doorsnede over de Torenzicht weergegeven. Hierin is nauwelijks drukopbouw zichtbaar in de leidingen.

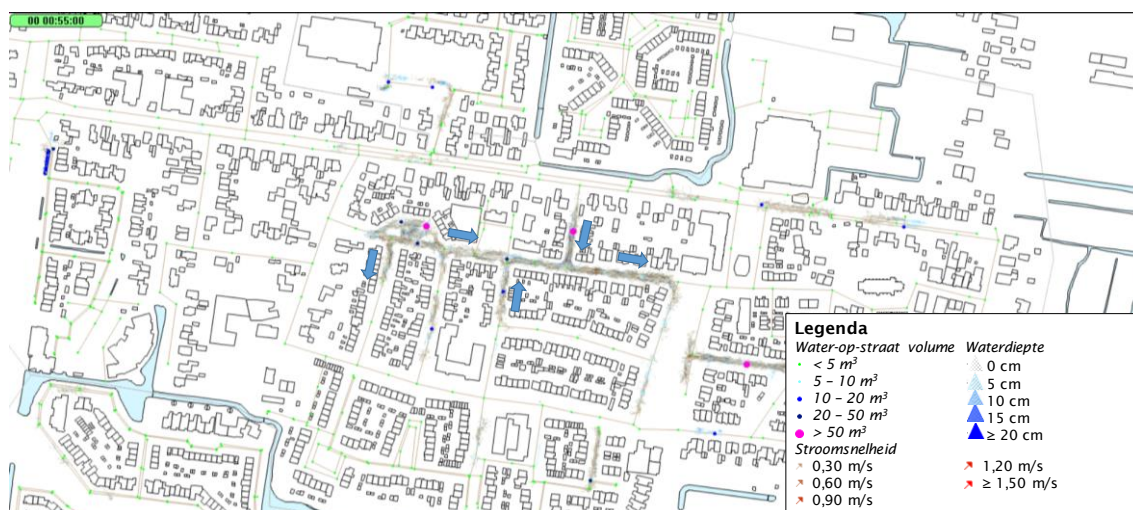
**Figuur 3-4: Water-op-sstraat tijdens ontwerp bui L08 en stroomrichting (blauwe pijlen)**

Indien er water-op-sstraat optreedt, blijkt uit de berekeningen dat het water zich vanuit de Driest en Torenzicht verdeelt over de aanliggende straten. Hierbij is een sterke stroom aanwezig richting de Maalderij en het Plantsoen, zie ook figuur 3-4. Bij zwaardere buien neemt de omvang van het water-op-sstraat toe.

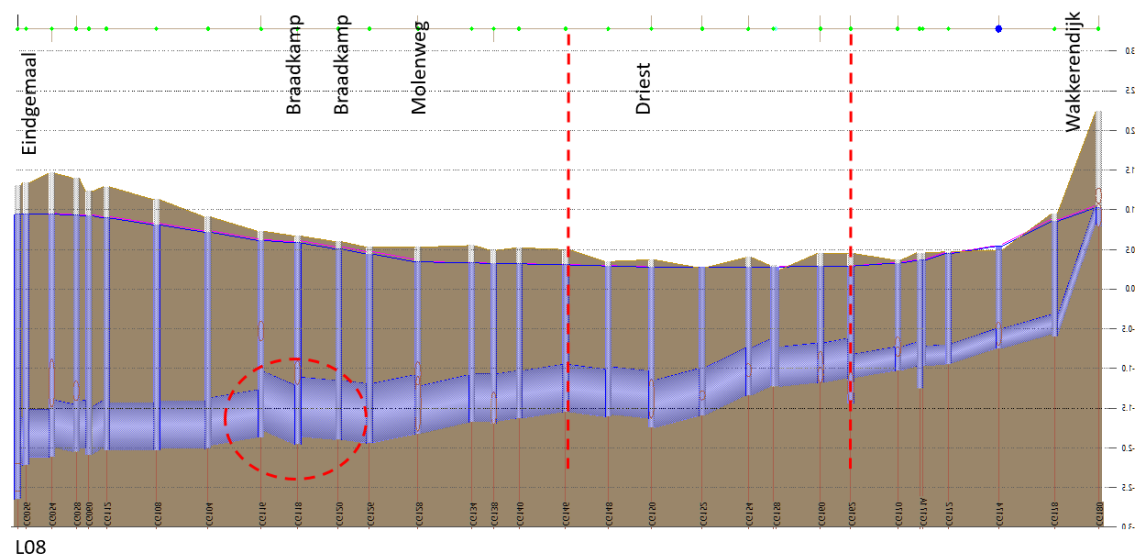
**Figuur 3-5: Dwarsprofiel over Laarderweg naar eindgemaal Eemnes Centrum**

Uit de dwarsdoorsnede valt op dat er diverse strengen met tegenschot liggen, bijvoorbeeld tussen put CG126 en CG116 (rood omcirkeld). Daarnaast is de toestroom niet volledig gewaarborgd. Van links naar rechts beschouwd wordt de eerste afvalwaterstroom afgevangen door de Braadkamp (eerste rode lijn). Vervolgens stroomt een deel van het afvalwater via de Driest (tussen eerste en tweede rode lijn). Vanaf de tweede rode lijn is het afvalwaterstroom naar het eindgemaal gericht, ondanks het tegenschot.

Vanwege de tegenschotten in het systeem is het aannemelijk dat slibophopingen plaatsvinden die de afvoer naar het eindgemaal kunnen belemmeren. Vanwege tegenschotten vindt een deel van de afvalwater afvoer plaats via het tracé Braadkamp/Driest – Torenzicht – Molenweg. De put op de kruising Laarderweg – Driest kent vanwege het aanwezige afschot geen afvoer waardoor afvalwater en slib kan ophopen. In hoeverre en in welke mate er slibophopingen plaatsvinden dient aanvullend onderzocht te worden.

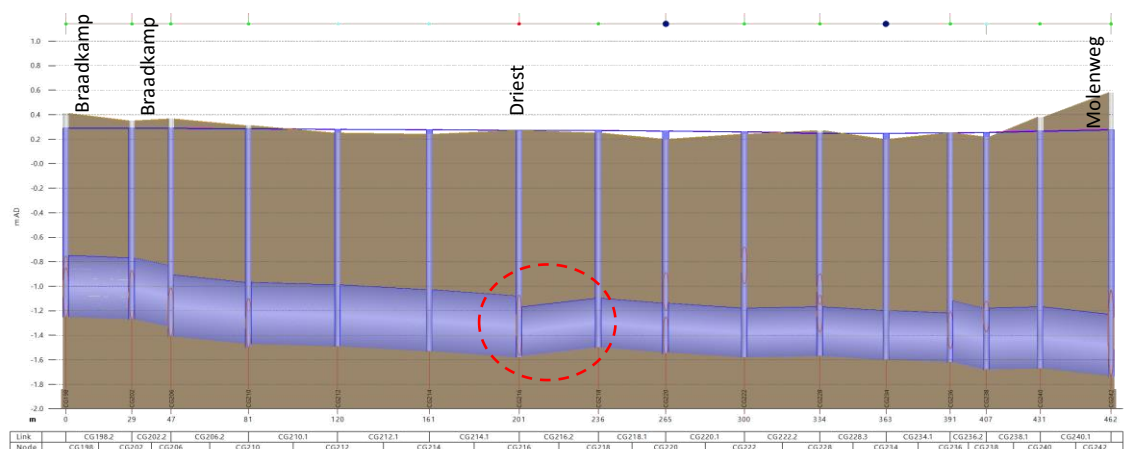
**Figuur 3-6: Dwarsprofiel over Torenzicht**

Vanuit de Driest en Braadkamp komt het afvalwater in de riolering van de Torenzicht terecht. In de Torenzicht ligt de riolering met afschot richting de Molenweg, met één leiding met tegenschot voorbij de Driest, zie figuur 3-6. In de Driest is het afschot naar de Laarderweg gericht, waardoor in put CG150 in de Laarderweg/Driest de afvalwaterstromen samen komen en niet verder kan. Vanuit de Molenweg kan het afvalwater doorstromen naar de Laarderweg.

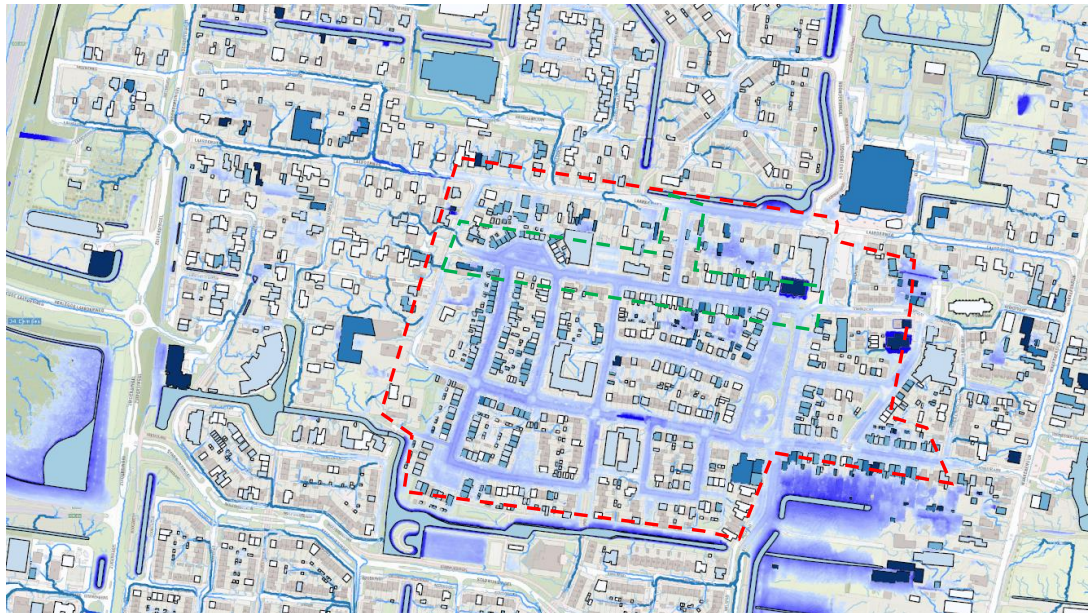
**Figuur 3-7 Uitsnede stroombanenkaart Eemnes-Centrum met laagte (rood) en Torenzicht/Driest (groen) aangegeven**

In bijlage G staat de stroombanenkaart van Eemnes weergegeven. Uit deze kaart blijkt dat de Torenzicht en Driest onderdeel uitmaakt van een grote laagte dat begrensd wordt door de Molenweg in het westen, de Laarderweg in het noorden, de Kerkstraat in het oosten en de watergangen in het zuiden, zie ook de uitsnede in Figuur 3-7. Uit de stroombanen blijkt dat het lage gebied vooral gevoed wordt vanuit het westelijke gedeelte van de Laarderweg, de Veldweg, Hasselaarlaan en de omgeving van de Wakkerendijk.

Uit de inmeting is gebleken dat het plangebied een circa gelijke maaiveldhoogte heeft en lager ten opzichte van de omgeving. De woningen liggen minimaal 0,30 m hoger dan de voorliggende rijbaan. Desondanks blijkt uit de geschematiseerde plassen dat het water theoretisch tot een dermate hoogte (NAP +0,54 m) kan stijgen dat er water aan de woningen komt te staan. Dit is vooral zichtbaar in het westelijk en oostelijke uiteinde van de Torenzicht. Hier staan de woningen om en nabij de NAP +0,50 m, waarmee de vloerpeilen lager liggen dan het waterpeil op straat. Deze woningen zijn daarmee gevoelig voor wateroverlast vanaf maaiveld. Gezien de grootte van het lage gebied, is desondanks het grote voedingsgebied wateroverlast alleen bij extreme regenval te verwachten.

Vanuit klimaatadaptatie is het kansrijk om maaiveldverlagingen richting de polder te realiseren. Meest kansrijke locatie voor Eemnes Centrum is mogelijke verlaging van de Stadjwisk-singel ter plaatse van het Plantsoen.

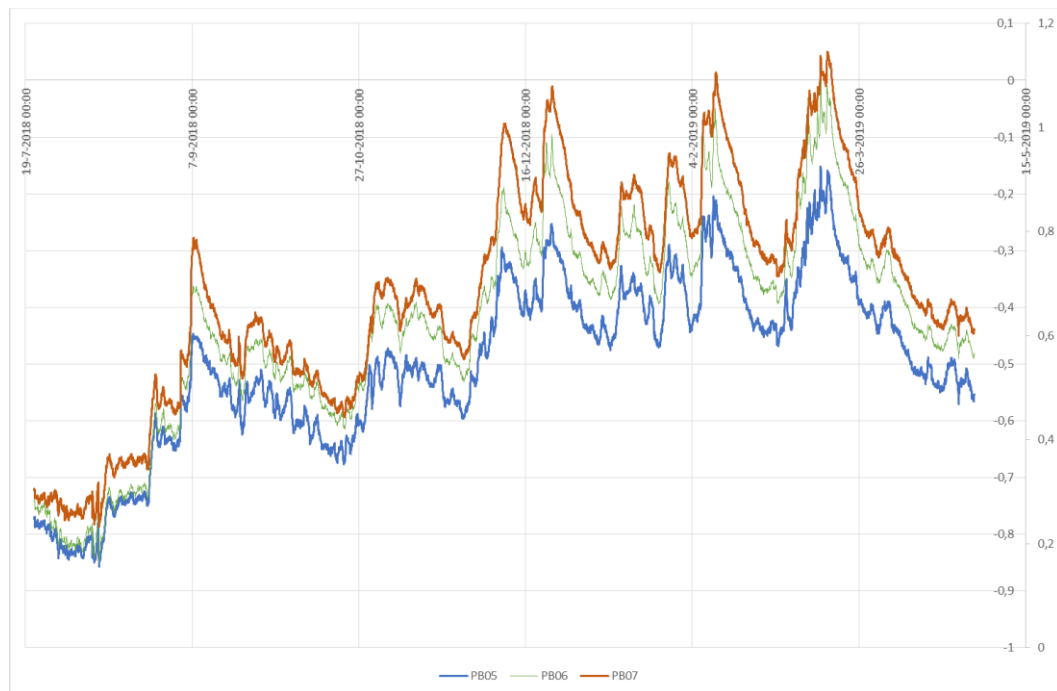
**Figuur 3-9 Gemeten grondwaterstanden raai Driest**

Om het effect van drainage in de nieuwe situatie vast te stellen zijn twee raaien geplaatst, loodrecht op de weg ter plaatse van de Driest en de Jonkheer C. Roellaan. Uit de metingen ter plaatse van de Driest blijkt een positieve drainerende invloed van het wegcunet naar zowel de even als de oneven zijde. Onderstaand zijn in figuur 3-9 de gemeten waarden weergegeven van de raai naar de even zijde. Te zien is dat de grondwaterstanden in de achtertuin circa 0,2 m hoger zijn dan ter plaatse van het wegcunet. Aan de oneven zijde is dit eveneens het geval. De metingen laten derhalve een drainerende werking zien vanuit het wegcunet.
