# Toelichting tussentijdse onderzoeksresultaten (grond)wateroverlast Eemnes Centrum

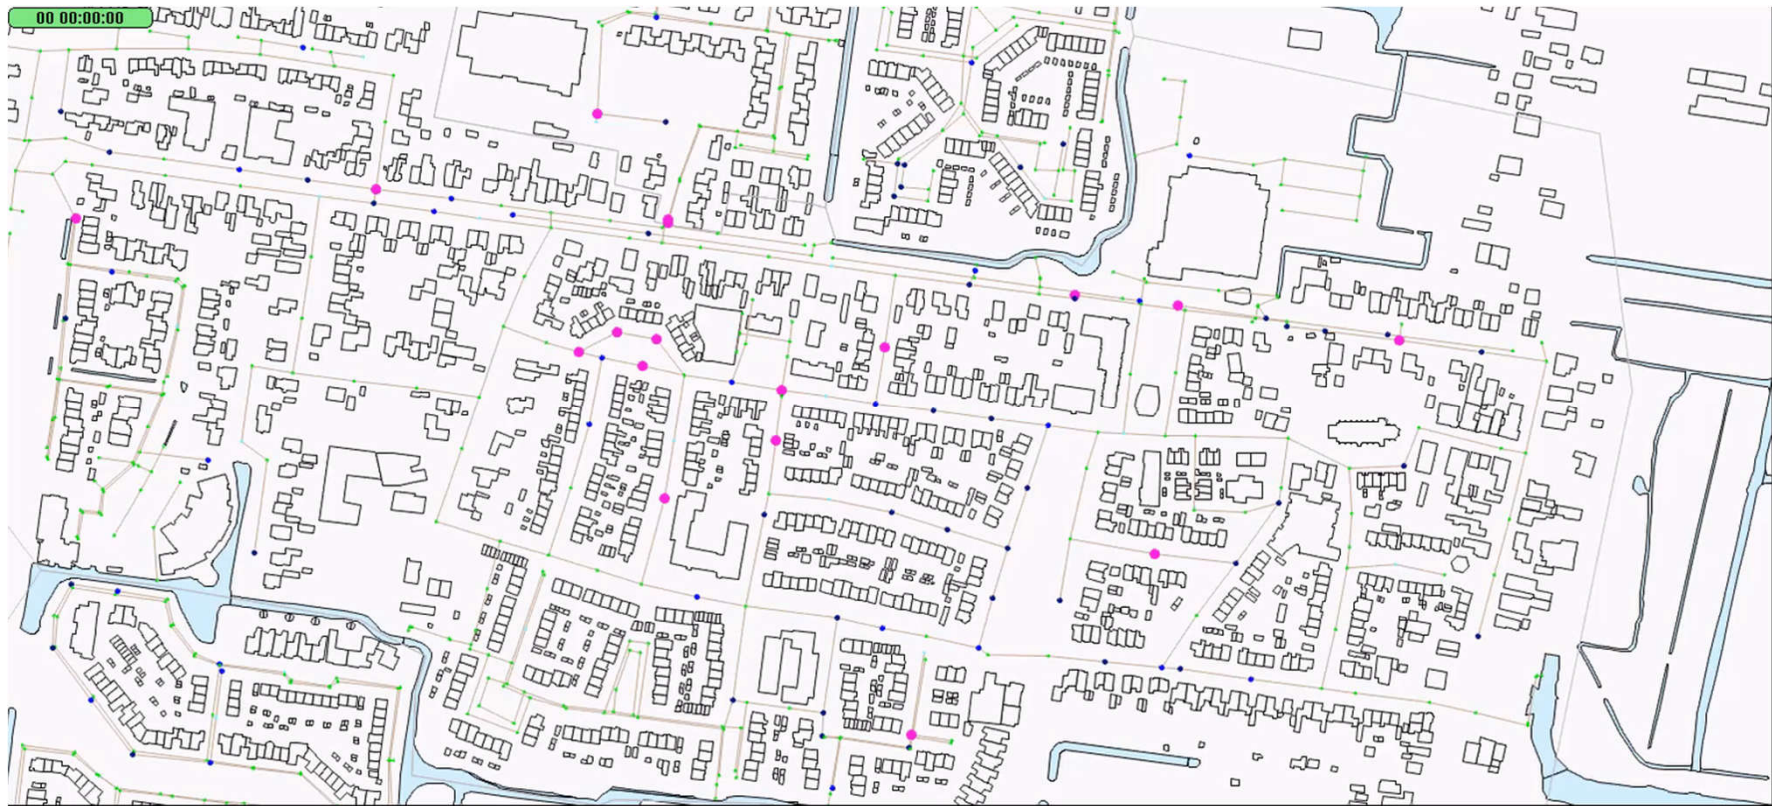
- Riolering tijdens ontwerpbui L10 (herhalingsstijd: 10 jaar)

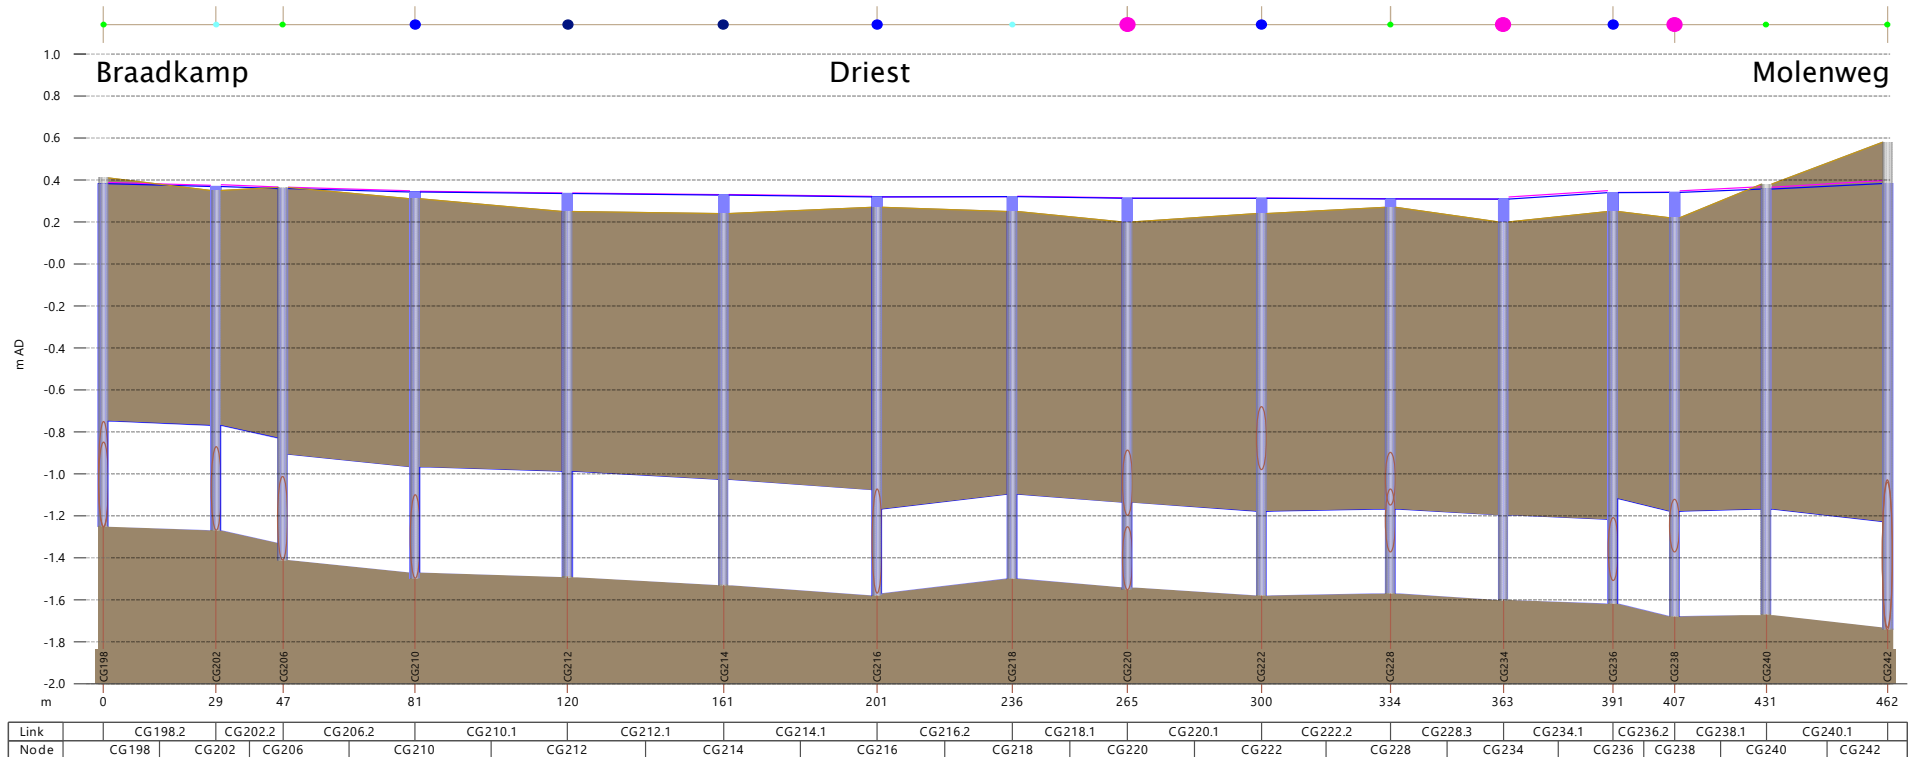
## ■ Doorsnede Torenzicht ontwerp bui L10 (herhalingsstijd: 10 jaar)

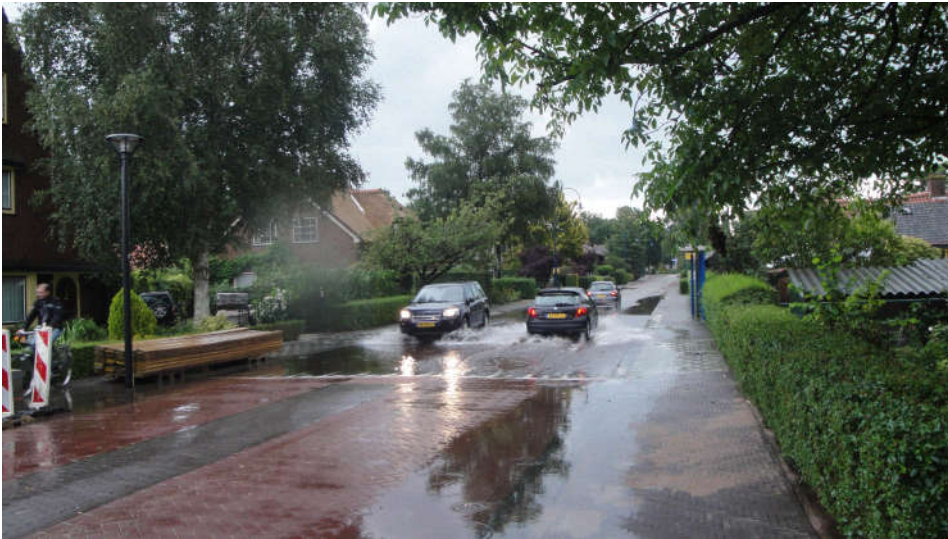
Water op straat Laarderweg

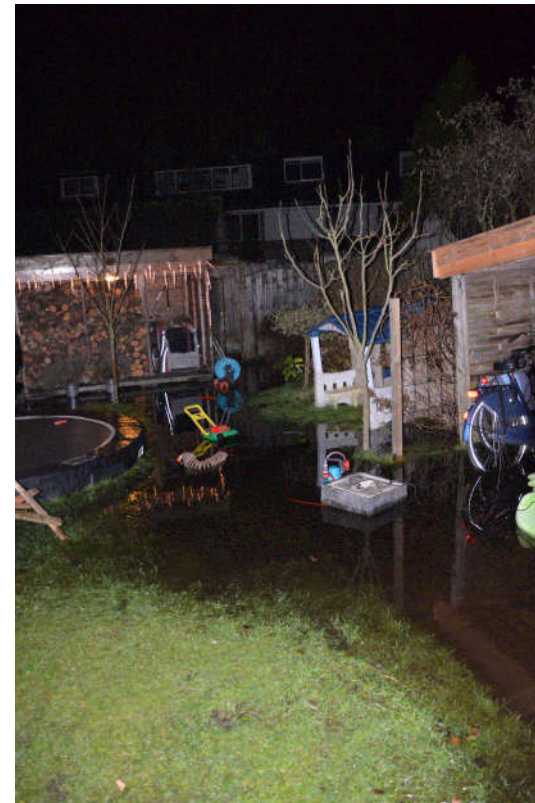
Grondwateroverlast  
Jonkheer C. Roëlllaan

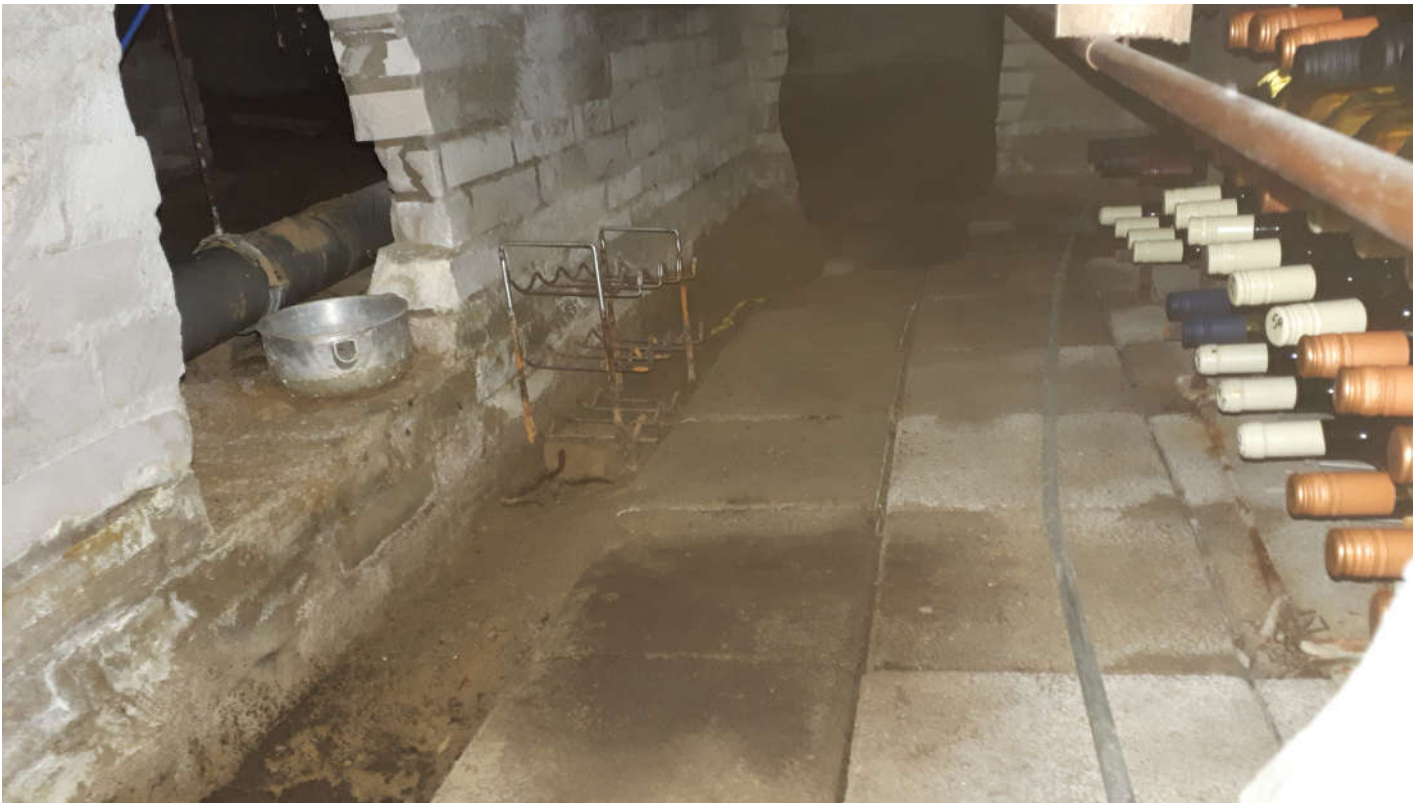
Grondwateroverlast in kruipruimte
