RAPPORT ONDERZOEK (GROND-  
)WATEROVERLAST

EEMNES CENTRUM

| DATUM | 25 november 2019 |
| DOCUMENTNUMMER | P18-0491-002 |

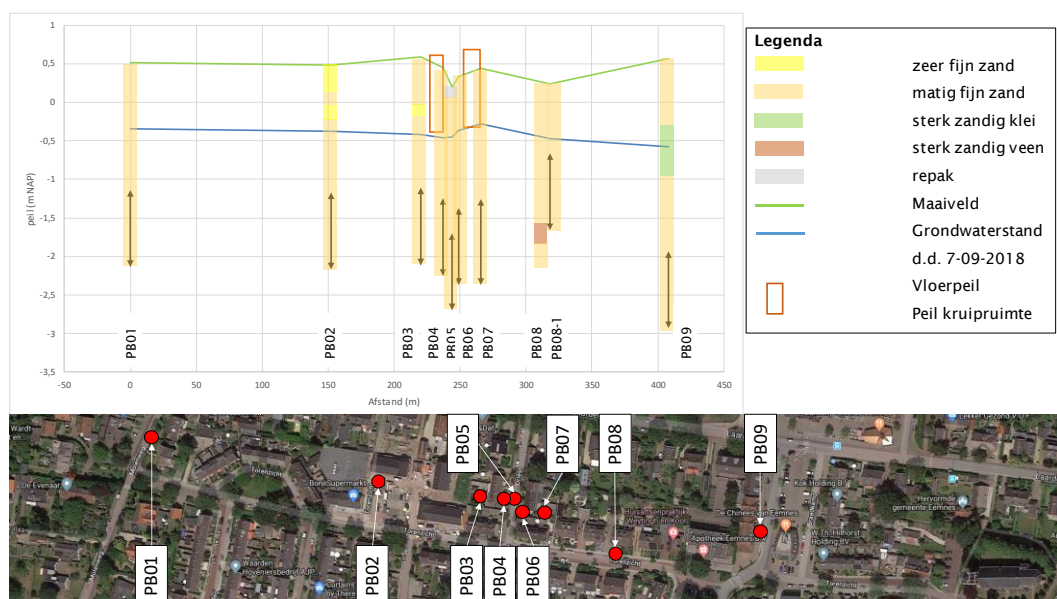
**Figuur 2-6: Boorprofielen en peilbuizen t.b.v. onderzoek**

In alle boorprofielen wordt matig fijn, matig siltig zand aangetroffen tot op circa 2,9 m-mv. In het westelijk deel van Eemnes Centrum nabij de Molenweg en de Maalderij bestaat de bodem tot circa 3 m-mv uit matig fijn zand.

Vanaf boring 02 worden op circa 0,7 tot 0,9 m-mv zeer fijne zandlaagjes aangetroffen. Ter plaatse van boring 4, 5, 6 en 7 worden deze, soms storende, laagjes niet meer aangetroffen. Vermoedelijk zijn deze vergraven door de sanering in het verleden.

Vanaf boring 08 en verder richting het oosten worden ondiepe veen- of kleilagen aangetroffen variërend van circa 1,10 m-mv tot 1,50 m-mv.

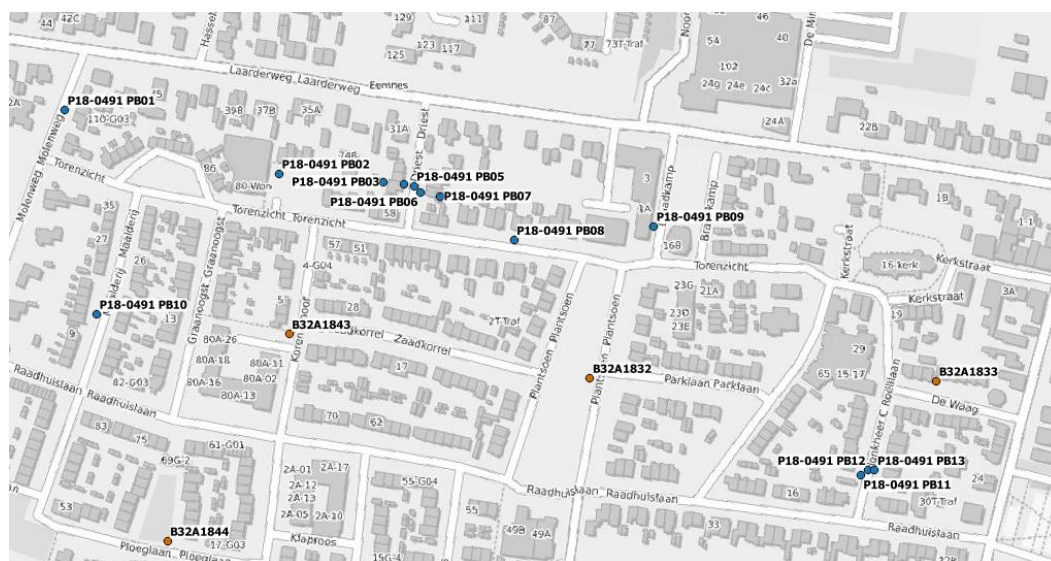
**Figuur 2-10: Locaties aanvullende peilbuizen in onderzoeksgebied**

Aanvullend op de meerjarig gemonitorde peilbuizen zijn, ten behoeve van het grondwateronderzoek op 23 juli 2018 door BOOT, negen nieuwe peilbuizen geplaatst. Aanvullend hierop zijn op 28 november nog vier peilbuizen geplaatst. Deze peilbuizen zijn in en direct nabij het onderzoeksgebied geplaatst (zie figuur 2-10) en worden per uur bemeaten. Het grondwaterverloop in de peilbuizen in combinatie met de neerslag en verdampingsgegevens (afkomstig van KNMI) tot en met april 2019 is weergegeven in bijlage E. Een samenvatting van de peilbuisgegevens is weergegeven in tabel 2-3.

De grondwaterstanden in de geplaatste peilbuizen binnen het onderzoeksgebied laten een vergelijkbaar patroon zien. De stijgingen in grondwater vallen vrijwel volledig samen met perioden van neerslag. Ter plaatse van peilbuis PB10 in de Maalderij is de hoogst gemeten grondwaterstand, daarop volgend zijn de hoogst gemeten grondwaterstanden in de peilbuizen PB05 en PB06 in De Driest (gemeten op 16 maart 2019).

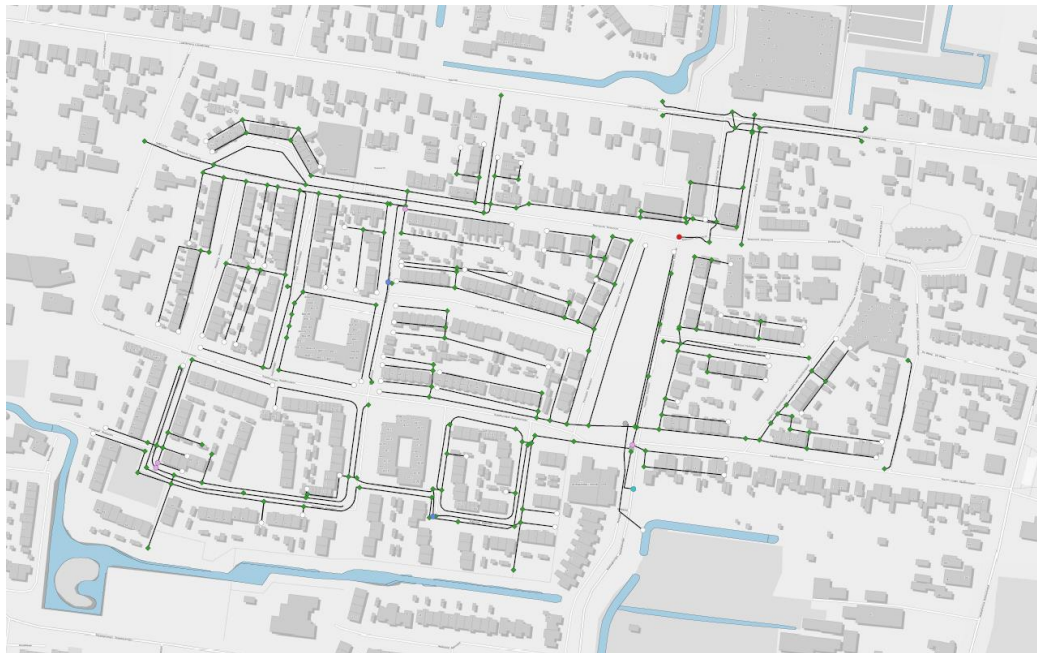
**Figuur 2-9 Drainagesysteem conform beheersysteem**

Binnen het onderzoeksgebied is conform het beheersysteem van de riolering een uitgebreid drainagesysteem aanwezig. Dit drainagesysteem is grotendeels aangelegd tijdens de ontwikkeling van de wijk. Grote delen van het systeem ligt op particulier terrein, vlakbij de gevel. Een gemaal ten zuiden van het Plantsoen verpompt het afgevoerde grondwater.

- Daarnaast is het drainagestelsel na aanleg (vrijwel) niet meer onderhouden waardoor het niet meer voldoende werkt met als gevolg dat er op plekken (grond)wateroverlast wordt ervaren.

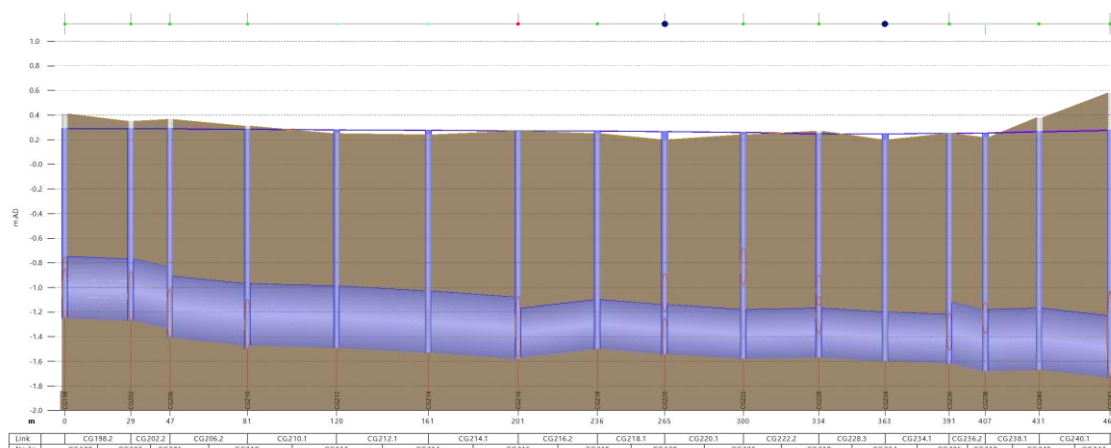
**Figuur 3-3: Doorsnede riolering over de Torenzicht**

Op deze plaatsen bevindt zich het laagste maaiveld in het onderzoeksgebied waardoor deze kwetsbaar zijn voor water-op-straat. Dit water-op-straat vindt tegelijkertijd plaats ondanks dat de putten een paar honderd meter uit elkaar liggen. Dit kan verklaard worden doordat de berekende spiegelverhanglijn nagenoeg vlak is en vlak stijgt wat betekent dat water geborgen wordt en niet afgevoerd. De oorzaak van het water-op-straat ligt vermoedelijk in een bergingstekort van het systeem in deze straten. In deze straten zijn geen hydraulische knelpunten aanwezig. In figuur 3-3 staat de doorsnede over de Torenzicht weergegeven. Hierin is nauwelijks drukopbouw zichtbaar in de leidingen.

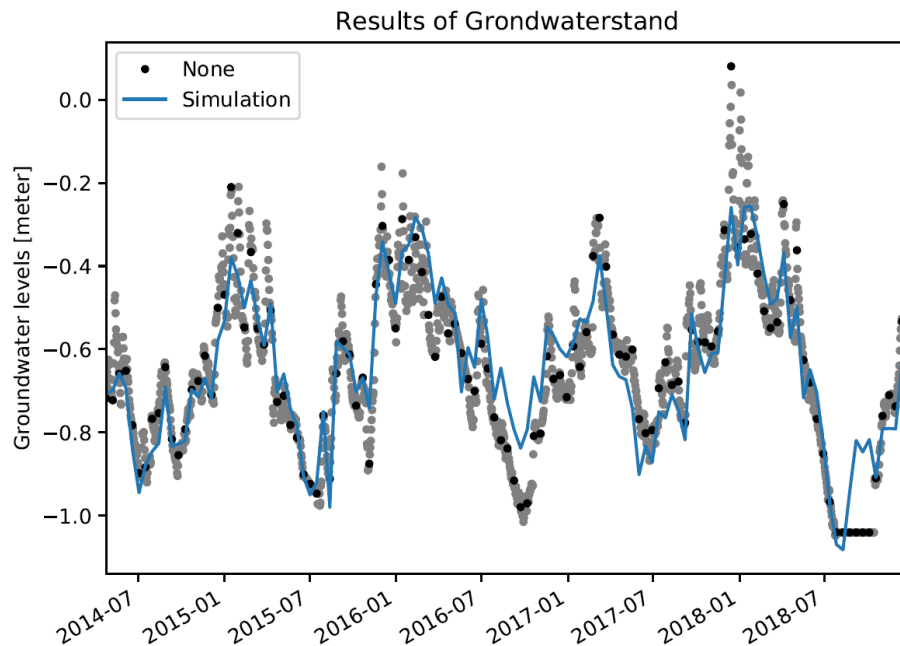
**Figuur 3-8. Uitsnede stroombanenkaart Eemnes-Centrum met laagte (rood) en Torenzicht/Driest (groen) aangegeven**

Wel kan worden geconcludeerd dat de stijging van grondwater sterk afhankelijk is van neerslag. De peilbuizen het dichtst nabij de onderzoekslocatie (B42A1832, B32A1840, B32A1841, B32A1843 en B32A1844) hebben hierbij de sterkste relatie met neerslag en verdamping. Opvallend is wel dat de pieken van de gemeten grondwaterstanden hoger zijn dan de berekende grondwaterstanden in de analyse. Hiervoor geldt dat een deel verklaart wordt door verschoven neerslag tussen De Bilt (gebruikte dataset) en Eemnes en de aanvulling van het grondwater door (ondiepe) kwel en stagnatie boven de slecht doorlatende lagen.
